# HŘBITOV U KOSTELA SV. JANA V OBOŘE VE ŠPORKOVĚ ULICI ČP. 322/III NA MALÉ STRANĚ V PRAZE

MARTIN OMELKA

Stručný souhrn dosavadních výsledků bádání o areálu zaniklého hřbitova a kostela sv. Jana v Oboře. Cílem příspěvku je přiblížit lokalitu z hlediska ikonografie, historie, stavební historie a archeologie. Informace o lokalitě jsou doplněny i základním přehledem o novověké pohřební výbavě zde zachycené archeologickým průzkumem v letech 2002 a 2004.

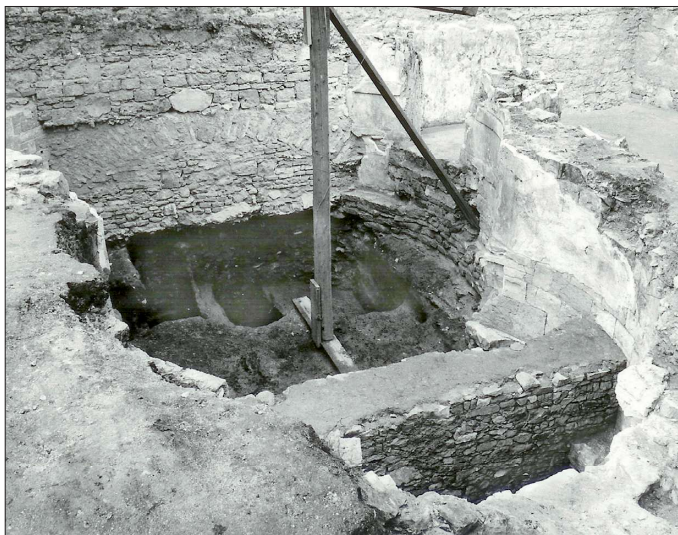
**Obr. 1.** V rámci výzkumu v roce 1986 byl prozkoumán celý interiér rotundy a na úroveň podlahy odkryt prostor sakristie severně od kruhové lodi kostela (převzato DRAGOUN 1986).

Pro nejstarší období lokality se žádné ikonografické podklady nedochovaly, avšak díky archeologickému výzkumu z osmdesátých let dvacátého století je možné přesto alespoň z části nahlédnout do období 12. století, kdy na lokalitě nestál obdélný kostel, ale kruhová stavba rotundy (obr. 1).

Podařilo se prozkoumat celý interiér rotundy, včetně souvrství pod podlahou až na rostlý terén, a na úroveň podlahy odkryt i prostor sousední sakristie severně od kruhové lodi kostelní stavby. Zjištěný půdorys rotundy byl tvořen kruhovou lodí a půlkruhovou apsidou. Výzkum odhalil nesporně vysokou partii nadzemního zdiva svatyně, dosahující maximální výšky dvou metrů. Vnější líc stavby byl ověřen jen ojedinělými sondami. Zároveň byl odkryt na jižní straně rotundy původní vstup a na straně severní další, dodatečně proražený vstupní prostor, spojující loď se sakristií. Ačkoliv stavbu svatyně lze klást na základě výsledků výzkumu do 12. století, prozkoumané hroby v interiéru rotundy i mimo ni byly prokazatelně starší.

**Fig. 1.** During the excavation in 1986 the complete interior of a rotunda was excavated and the sacristy to the north from the circular nave was cleared to the floor level.

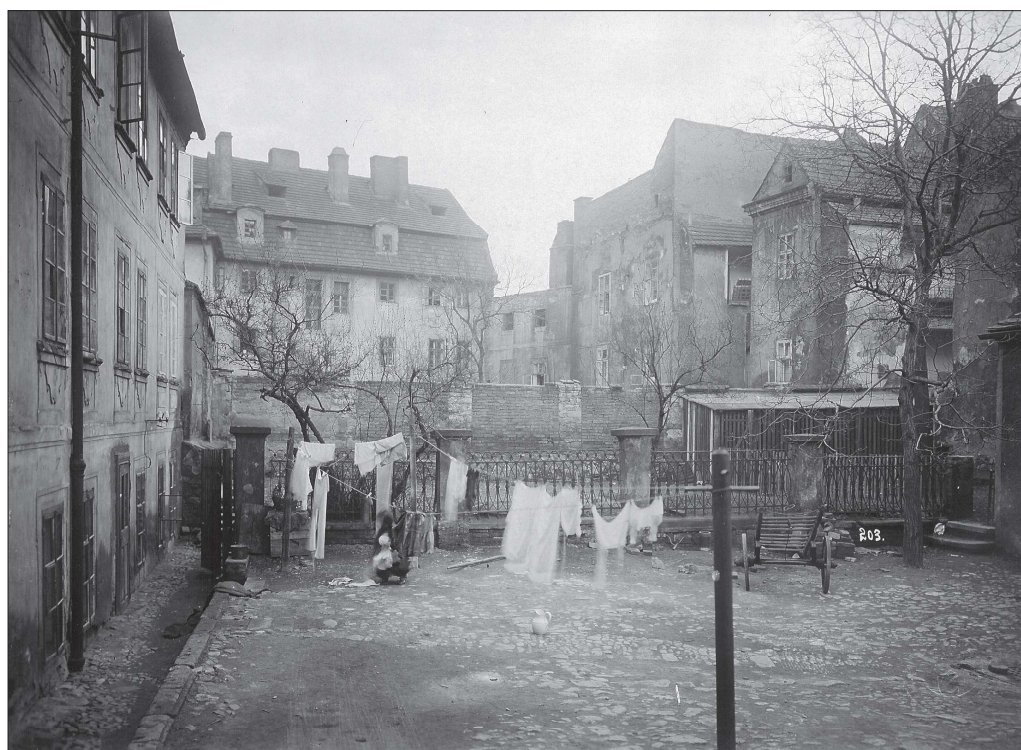
**Obr. 5.** Historický snímek dvora a zahrádky domu čp. 322/III. Snímek je datován do 20. let 20. století (foto A. Alexandr, uložení Archiv útvaru rozvoje hl. m. Prahy, číslo snímku 203.)

První zachovaný snímek kostela přestavěného do podoby činžovního domu pochází až z dvacátých let dvacátého století. Fotografie A. Alexandra zachytila dvůr, zahrádku a jižní průčelí domu. Na poklidném snímku nic nenapovídá faktu, že se pod dlážděním dvora nachází stovky koster a že nenápadná fasáda činžáku překrývá původní kostelní zdivo (obr. 5).

**Fig. 5.** Historic picture from 1920s of the yard and garden of house no. 322/III.

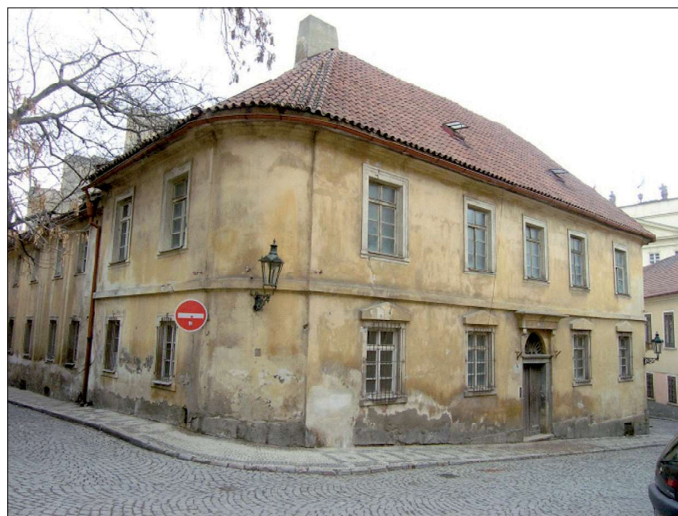
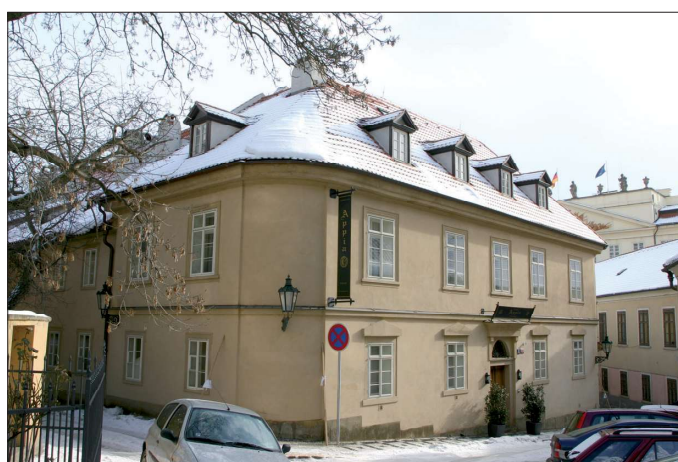
**Obr. 6.** Dům čp. 322/III před a po rekonstrukci na počátku 21. století (foto J. Vachuda – před, 2002; L. Smutka – po, 2009).

Posuňme se naposledy o dalších přibližně sto let dále až do současnosti. V letech 2002 až 2005 byla provedena nejen kompletní rekonstrukce domu postaveného J. Peiznachem, ale, v rámci těchto stavebních zásahů, proběhl i stavebně historický průzkum objektu a archeologický průzkum zkoumající část plochy parcely (obr. 6).

**Fig. 6.** House no. 322/III. before and after the reconstruction in the early 21<sup>st</sup> century.

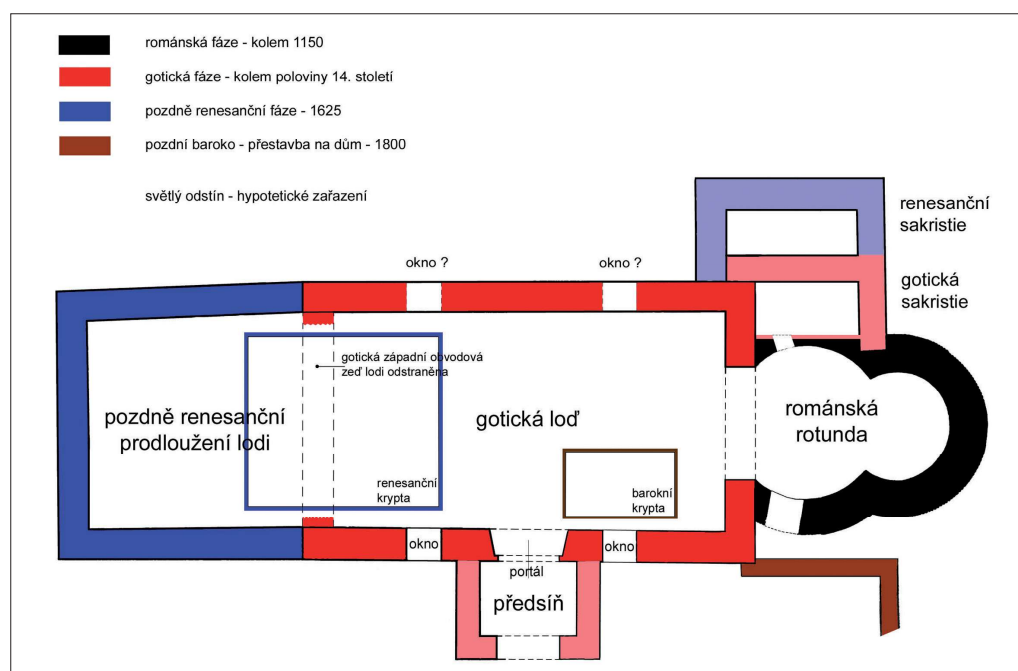
**Obr. 7.** Časové fáze výstavby kostela sv. Jana v Oboře dle HEJRETOVÁ ET AL. 2005.

Jak již bylo zmíněno, v rámci rekonstrukce stávajícího objektu byl autorským týmem D. Hejretová, K. Kroulíková, J. Beránek a T. Kyncl proveden podrobný doplňkový stavebně historický průzkum, který upřesnil, a v určitých místech i korigoval, dřívější představy o stavebním vývoji kostelní budovy (HEJRETOVÁ a kol. 2005). Stavební historici využili možnost dokumentovat nově odkryté detaily a oproti původnímu stavebně historickému průzkumu M. Heroutové z roku 1966 provedli upřesnění původních zaměření, včetně nové interpretace stavebního vývoje objektu (obr. 7).

Nejstarší zdivo patřící románské rotundě je na interpretačním schématu znázorněno černou barvou. Červeně vybarvené gotické zdivo podélné lodi mladšího kostela bylo ještě v období pozdní renesance prodlouženo směrem k západu (modrá barva). Severně od rotundy je pak zobrazena renesanční sakristie s hypotetickým vyznačením gotické fáze a při jižním obvodovém zdivu kostela autoři vyznačili kostelní předsíň, jejíž základy byly zachyceny i v rámci archeologického výzkumu. Je zajímavé, že v rámci archeologického výzkumu byly odkryty také základy opěrných pilířů určených pro oporu jižního obvodového kostelního zdiva, ale jejich interval neodpovídá intervalu původních oken dokumentovaných v tomto zdivu. To pravděpodobně znamená, že stavební vývoj kostela byl ještě složitější než zde prezentovaný nástin.

**Fig. 7.** The building history development phases of the church of St. John in Obora after D. Hejretová, K. Kroulíková, J. Beránek and T. Kyncl.

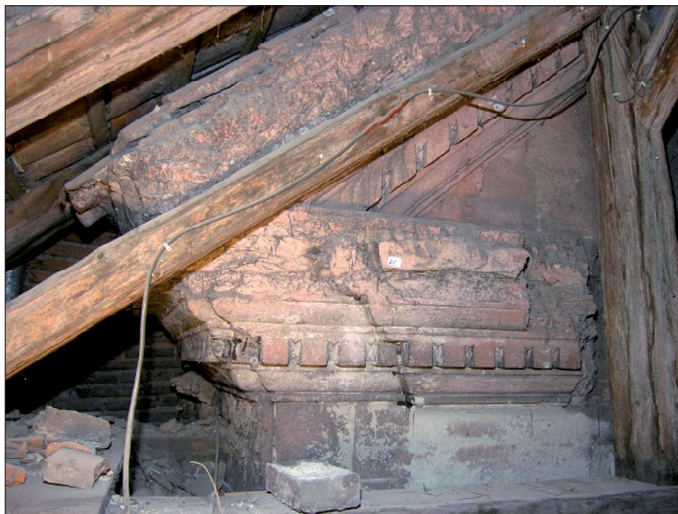
**Obr. 8.** Původní, pravděpodobně barokní štít zaniklého kostela. Na spodní části profilace římsy je rozeznatelný „zubořez“ (foto J. Beránek, 2004).

Jedinečná nálezová situace byla z hlediska zachovalosti původní architektury ukryta pod střechou domu. Na půdě budovy nedaleko novověkého schodiště se do dnešního dne zachovala část štítu západního průčelí kostela, a to včetně štukové výzdoby. Situace byla o to překvapivější, že na horní hraně štítu zůstala dokonce původní střešní krytina (obr. 8). Torzo se zachovalo díky tomu, že se při rekonstrukci budovy jednak částečně zvedla střecha stavby, jednak se původní kostelní štít ocitl po přístavbě budovy v zastrčené a nevyužívané části půdy.

**Fig. 8.** The original probable Baroque gable end of the deserted church. A dentil is apparent on the bottom line of the ledge.

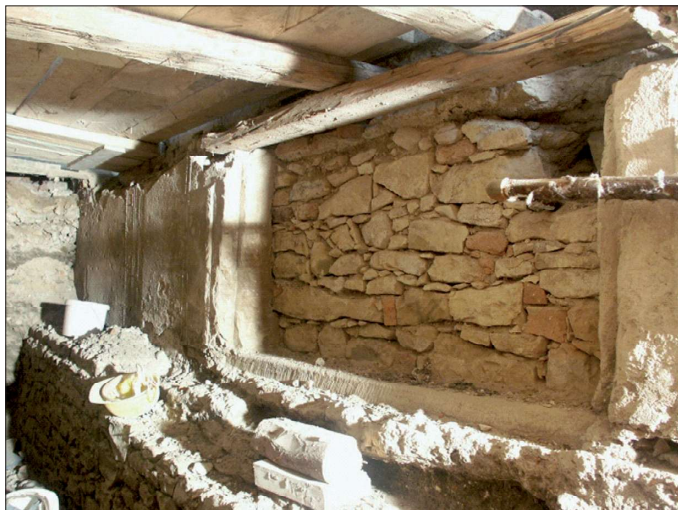
**Obr. 9.** Pohled na zachovalou spodní část štítové zdi kostelní budovy odkryté při archeologickém výzkumu. Přibližně uprostřed snímku je rozeznatelný zazděný vstup do kostela (foto J. Vachuda, 2004).

A aby nebylo překvapení málo, podařilo se při archeologickém výzkumu, probíhajícímu souběžně se stavebně historickým, odkrýt u paty této štítové zdi i původní pochozí úroveň bezprostředního okolí kostela, včetně zazděného vstupu do kostelní lodě. Původní vstup se nacházel cca 0,9 m pod dnešní úroveň terénu. I zde byly zachovány nejen profilace ostění spodní části vstupního portálu, ale i členění barokní podoby omítek budovy.

ale naopak vzhledem k použité technice šlo jednoznačně konstatovat její zpřesnění (obr. 9). To platí hlavně pro fázi kresebného zpracování, kdy na základě digitální fotografie přesně výškopisně i polohopisně specifikované byl každý pohřeb umístěn do virtuálního prostoru v počítači. Kostera zde byla překreslena a následně umístěna na patřičné místo v celkovém plánu pohřebiště.

**Fig. 9.** The preserved lower part of the church gable end revealed during archaeological excavation. Approximately in the centre of the picture is a blocked entrance into the church.

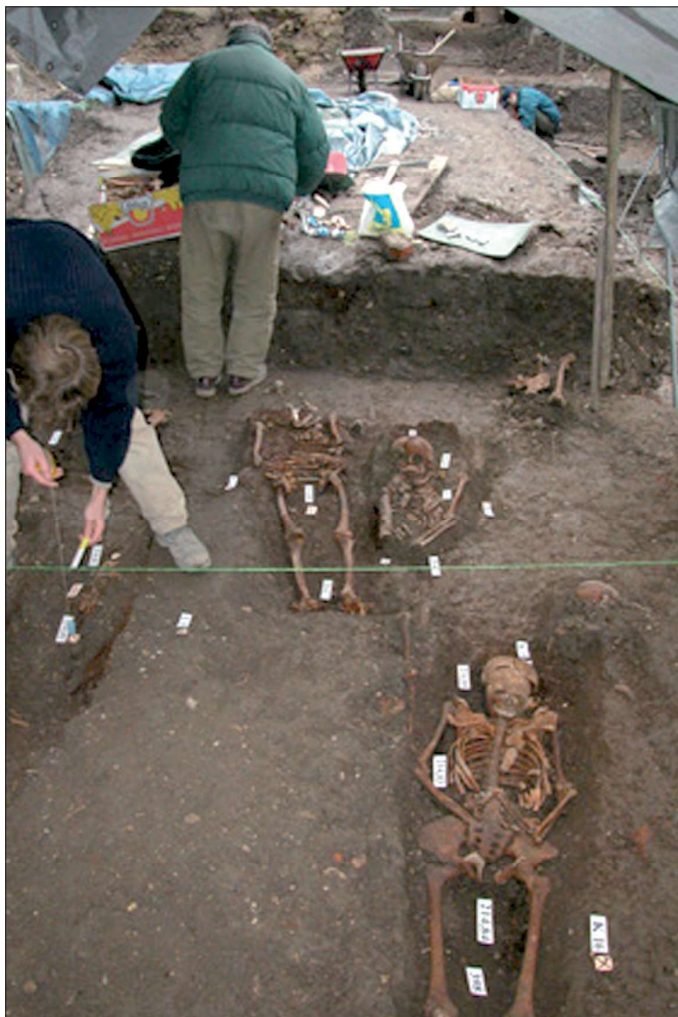
**Obr. 10.** Příprava k dokumentaci. Ke každé kostře bylo nutné připojit mimo individuálního pořadového čísla také identifikační informaci konkretizující její polohopisné a výškopisné umístění na lokalitě (foto autor, 2002).

metrové geodetické sítě, pomocných os jednotlivých pohřbů a nivelačního přístroje s tím, že veškeré práce spojené s archeologickým dokumentováním budou provedeny digitální formou, včetně zpracování výsledků výzkumu. Na uvedené metodě (která se v rámci výzkumu úspěšně uplatnila) byla zásadní skutečnost, že i přes rychlost rozebírání kostrových pohřbů (až deset za den při cca dvanácti pracovnících) nejenom že neutrpěla přesnost dokumentace,

**Fig. 10.** Preparation for the documentation. Beside an individual serial number each skeleton had to be assigned with the identification information about its location and orientation position within the site.
